## Stateczność zbocza skalnego – płaska powierzchnia poślizgu

Program: Stateczność zbocza skalnego

Plik powiązany: Demo\_manual\_31.gsk

Niniejszy Przewodnik Inżyniera przedstawia analizę stateczności zbocza zlokalizowanego w pobliżu drogi nr II/102 relacji Strnady-Stechovice, która została zbudowana w dolinie Wełtawy. Stateczność zbocza została zaburzona przez spadające głazy, poślizg warstw skalnych, podziemne ciekły wodne, niewłaściwą stabilizację ścian skalnej. Różne prace wzmacniające prowadzone były już od 1931 roku. Do największego osuwiska doszło w roku 1924, gdy osunął się masyw skalny o łącznej objętości ponad 8,000 m<sup>3</sup>. W roku 2011 głaz ważący 2 tony osunął się po zboczu prosto na drogę. Poniższy tekst przedstawia analizę stateczności opisywanego zbocza w wybranym przekroju poprzecznym.

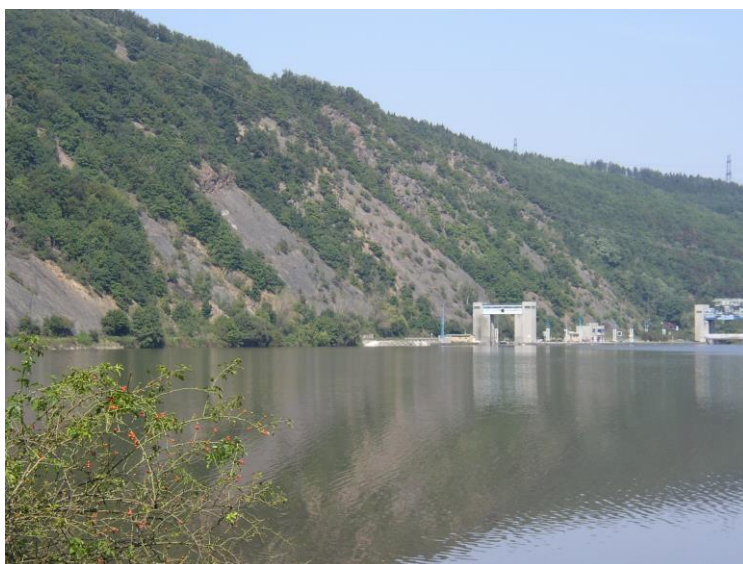
*Zdjęcie najbardziej niebezpiecznego odcinka zbocza – Vrane nad Wełtawą (photo S. Chamra)*

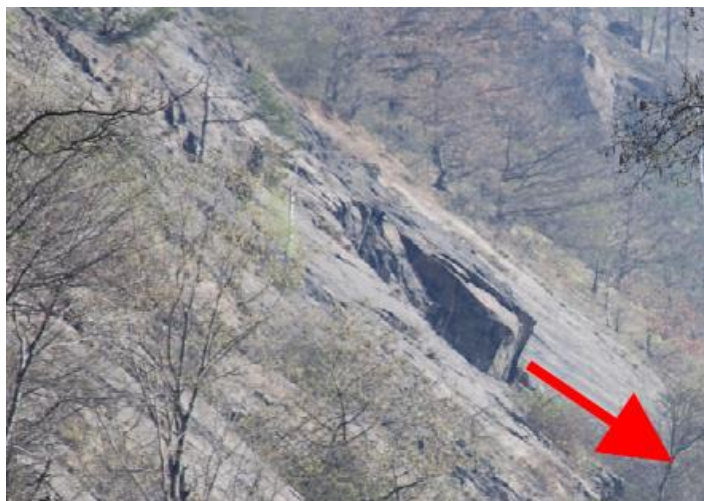
*Głaz stwarzający potencjalne zagrożenie osunięciem (photo Vaníček 2009)*
